福島県相馬地区の海岸—残された松原と失われた砂浜—

＜須藤定久＞

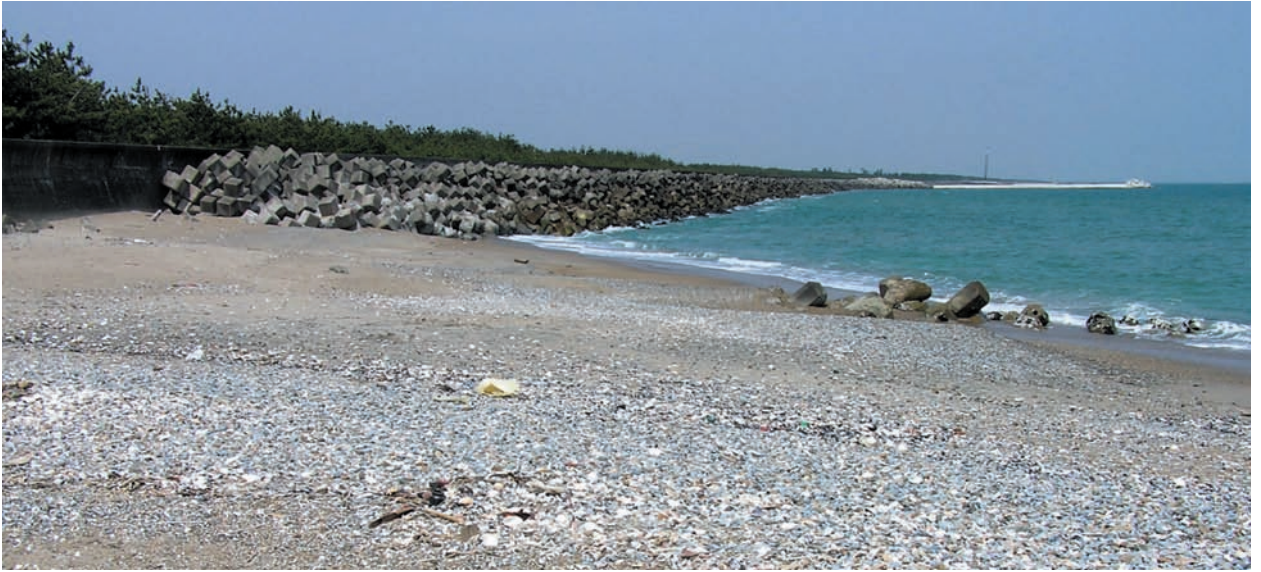
写真1 宮城県山元町磯浜漁港北側の海岸：松原の海側に造られた防波堤の足元にテトラポッドが並べられている、かつては松原を抜けると白砂の浜が広がっていただろう。画面右上の白い線は、ヘッドランド(写真3)。

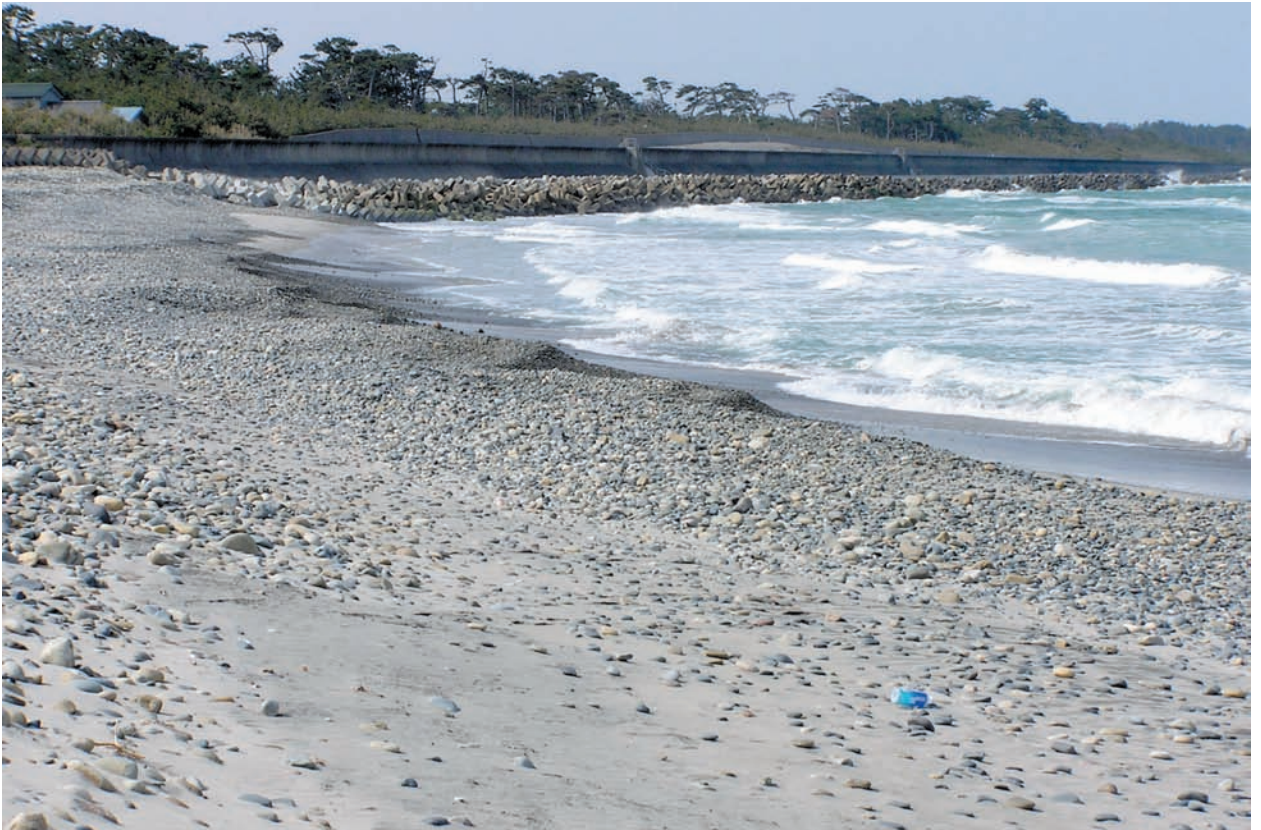
写真2 福島県鹿島町右田浜：真野川河口の北側に広がるこの浜もかつては白砂青松の浜であったが、磯浜漁港北側の海岸によく似た状況となっている。

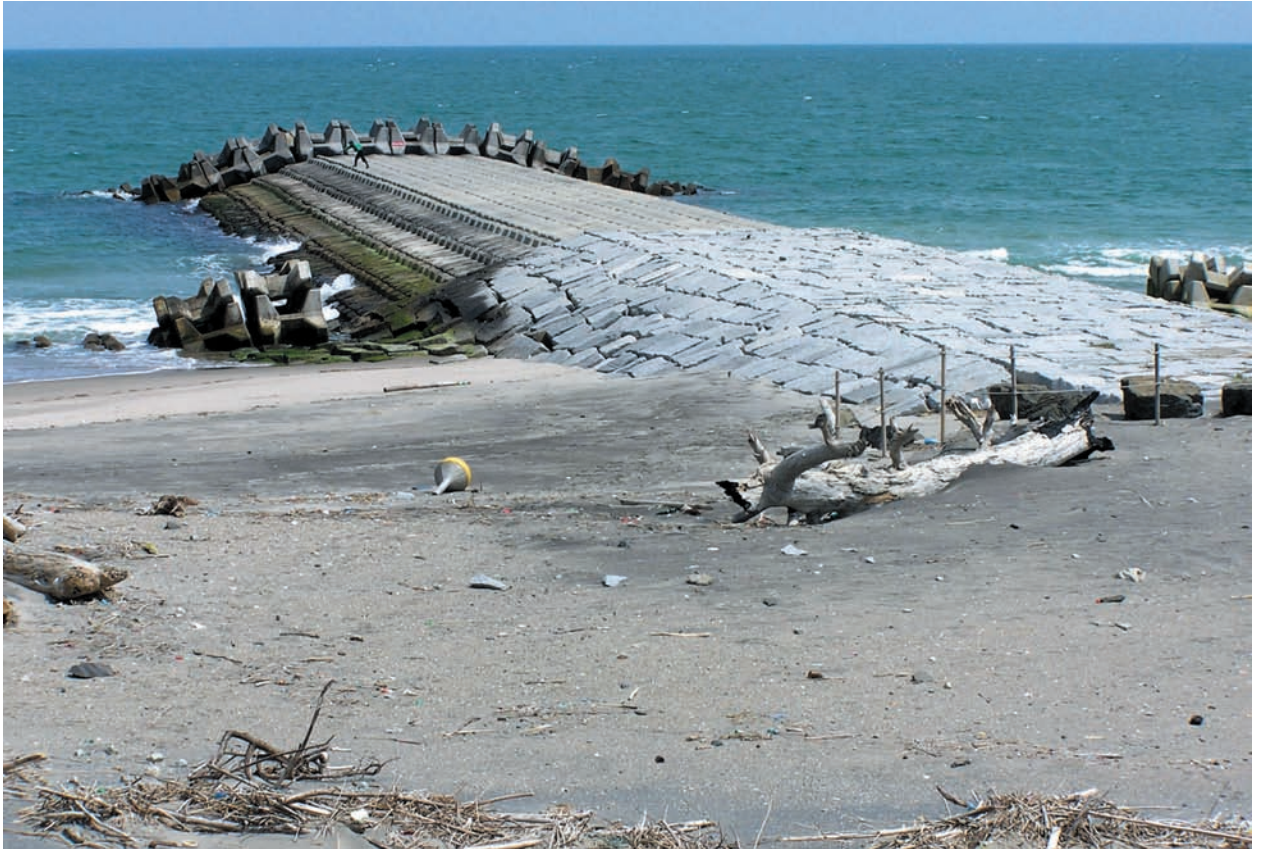
写真3 ヘッドランドの一例(宮城県山元町の海岸)：海岸の砂の移動を防ぐために海岸に設置されている構造物。先端部に釣り人の姿が見える。

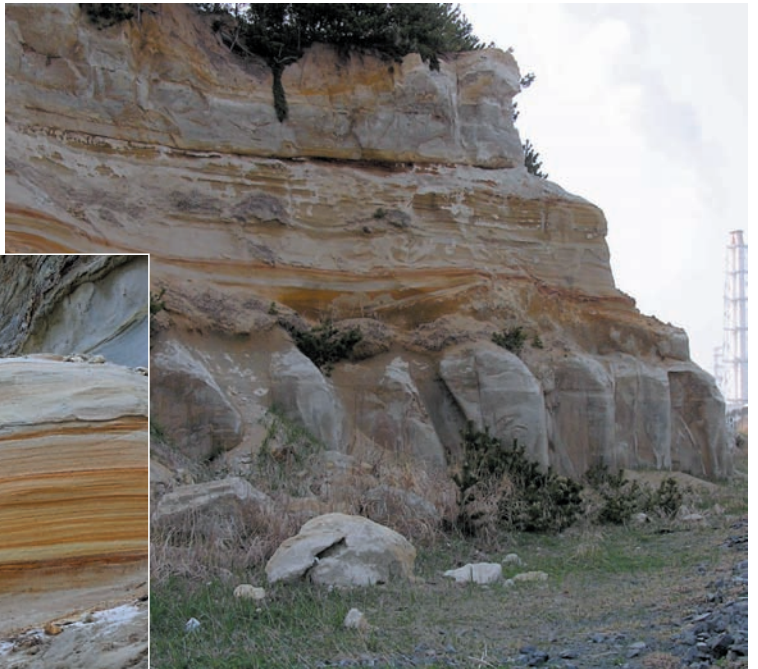
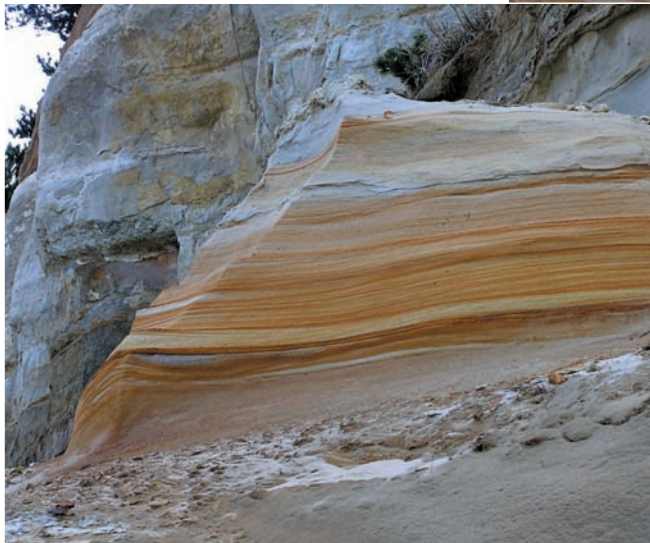
写真4 海岸の崖に露出する鮮新世の砂岩に見られる美しいラミナ(福島県原町市北泉海浜総合公園脇で)：露出のようす(右上)とラミナのある厚さ約2mの砂層(左下)。
