地質調査所報告

第三十八號

地質調査所報告第三十八號 大正二年三月

伊豆國南部地質略說	一頁
山梨縣水害地視察報文	二二頁
宮城縣玉造郡鳴子附近ノ鐵道線路調査報文	五七頁
山形縣溫泉調査報文	六五頁

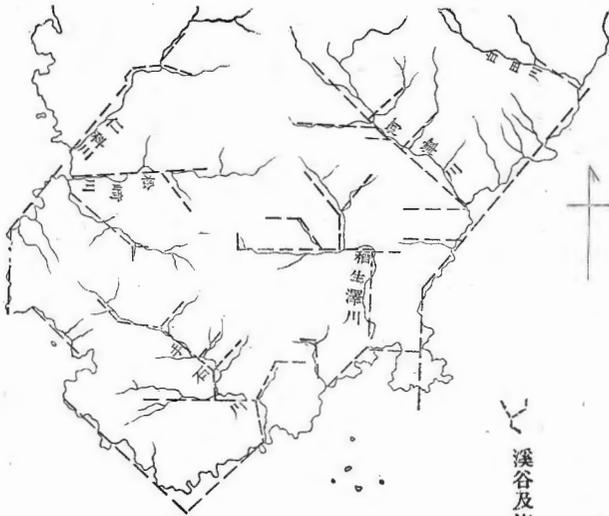
伊豆半島溪谷及海岸之方向
縮尺四十分之一

本地域ハ一小半島ノ南半部ナルヲ以テ河川ノ流域長距離ニ達セサルトモ其一定ノ方向ニ規則正シク流走スルハ注意スヘキコトナリトス、河流ノ主ナルモノ四條アリ、天城山ニ源ヲ發スル河津川、下田港ニ注ク稻生澤川、其西ニ位スル手石川及西海岸ニ注ク松崎川是ナリ、是等四川ノ幹流及支流ノ流路ハ東西、南北又ハ之ト略四十五度ニ斜交スル方向ニ屬スルモノ多ク、殊ニ半島ヲ南方ニ流走スル稻生澤及手石川ノ二川ハ各東西及南北ノ兩流路ヲ成セリ、是等ノ方向ノ海岸線ノ方向ト一致

溪谷及海岸ノ方向

スルモノ多キハ附圖ニ看ルカ如シ、以上ノ事實ハ蓋シ河川ノ地體構造

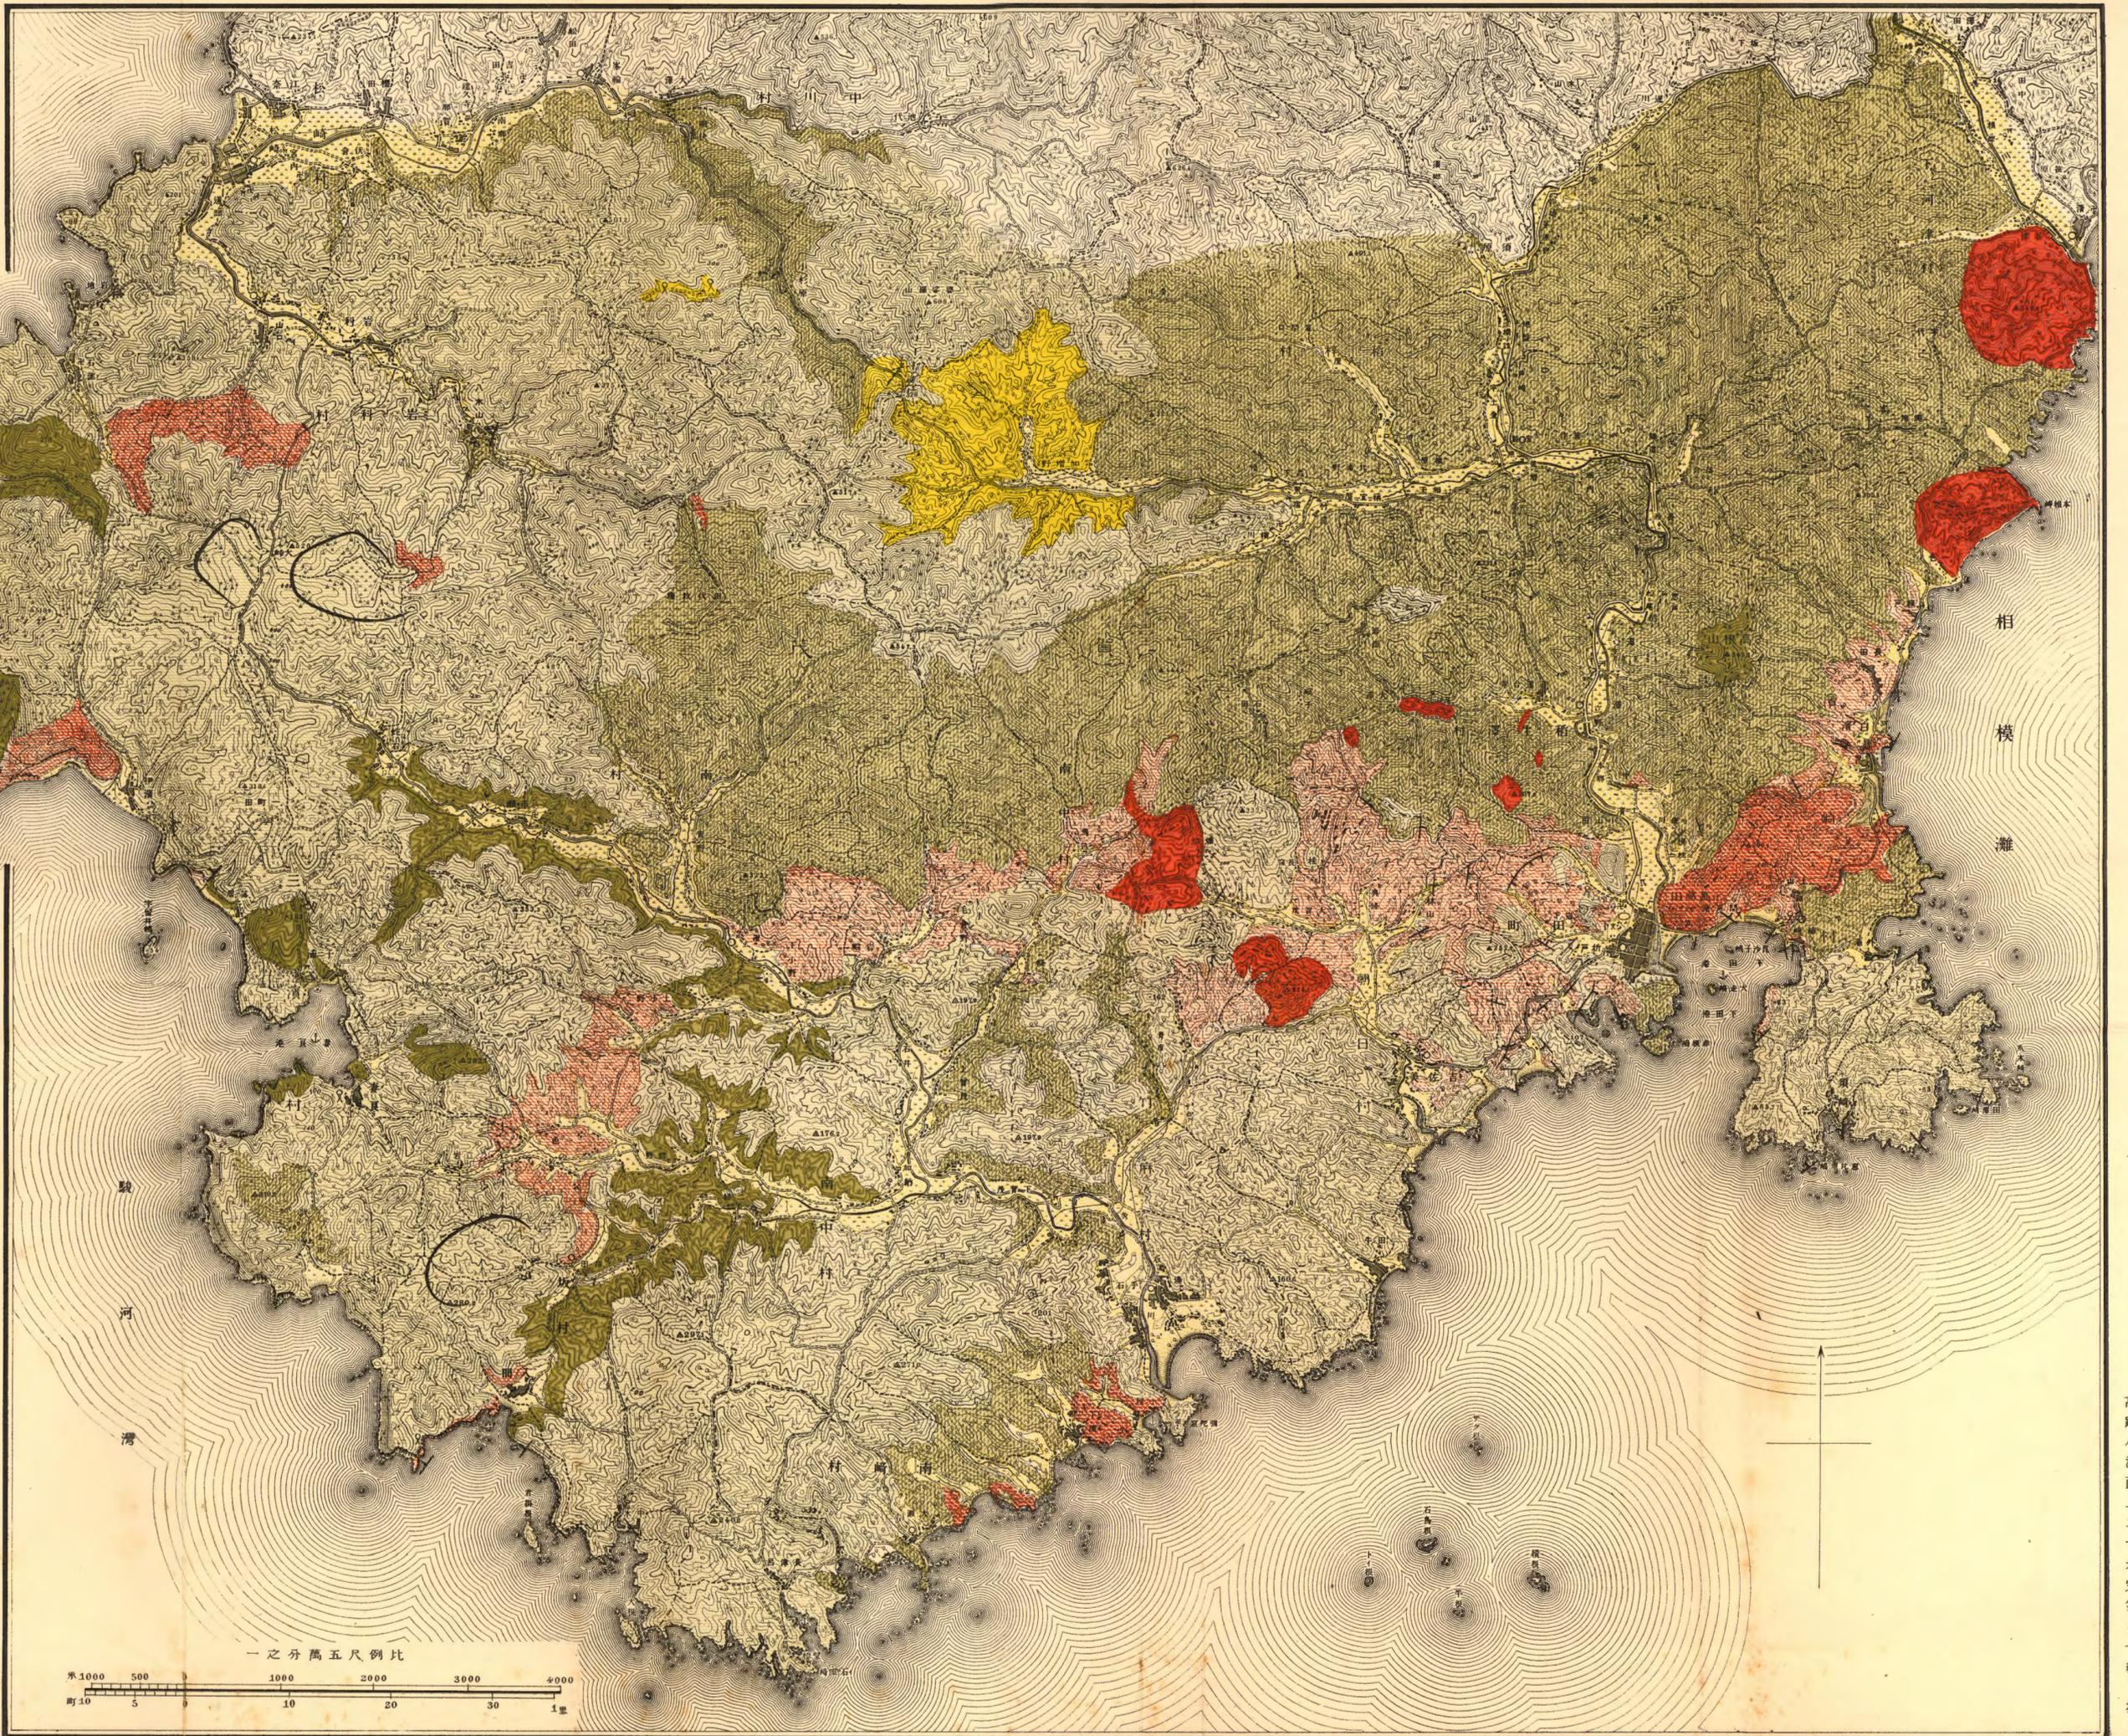
伊豆國南部地質圖

地形ハ陸地測量部五萬分一圖ニ依ル

高距八海面上二十米突毎二一線ヲ描ク

本岩層ノ層向及傾斜ハ地圖ニ示スカ如シ、斷層及褶曲ニハ著シキモノ

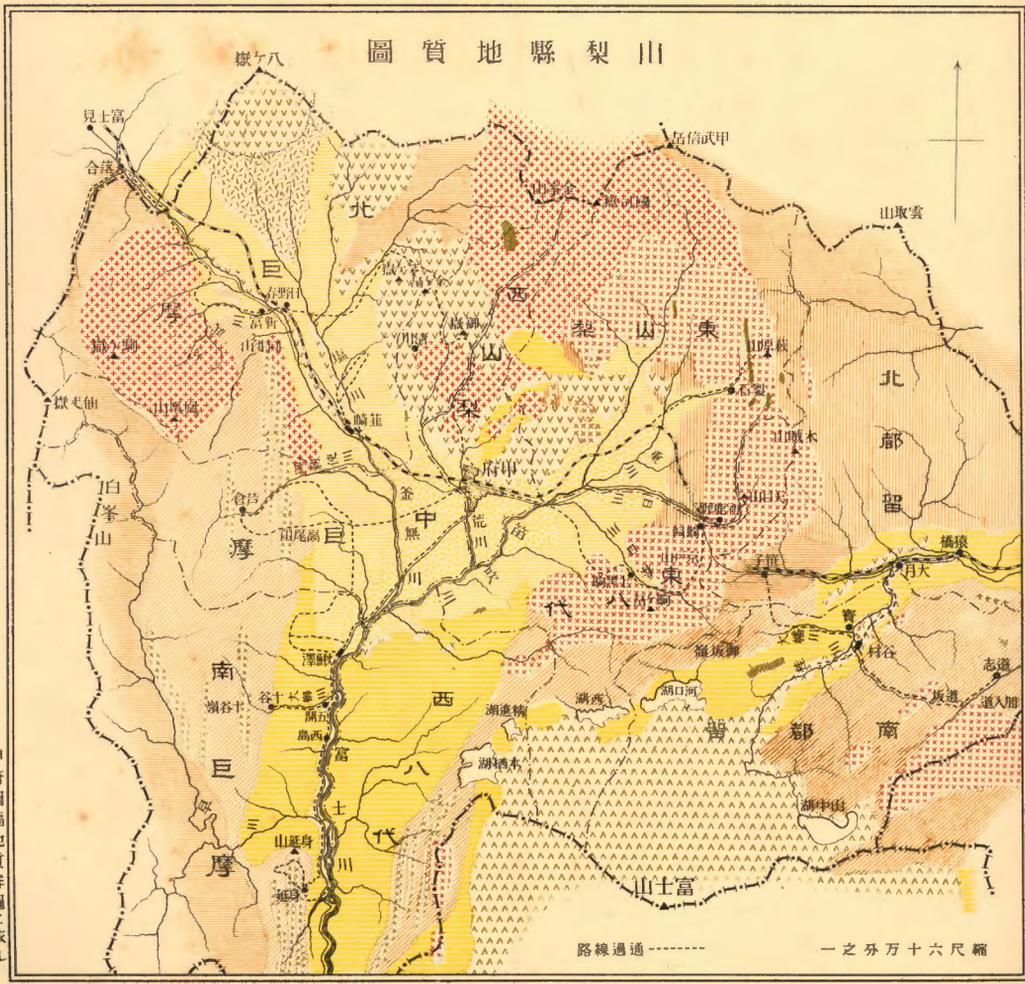
山梨縣地質圖

甲府圖幅地質詳圖二依儿

路線通通-----

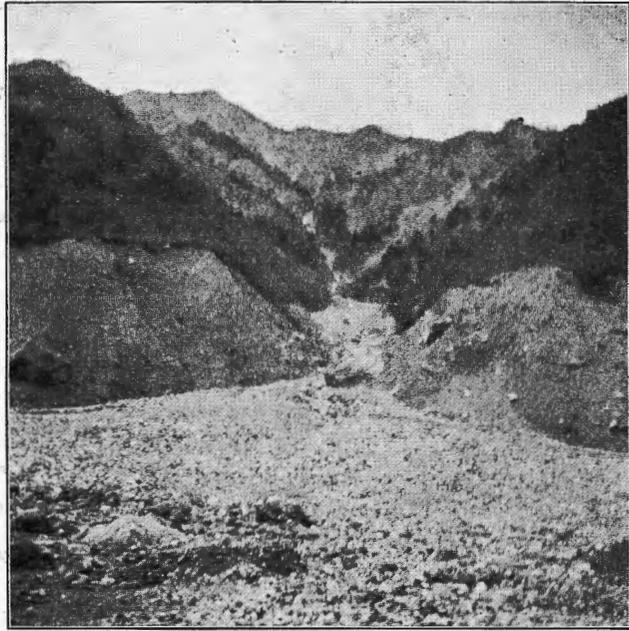
今「ナギ」崩壊地

ヨリ粘板岩、砂岩等ノ岩片崩壞墜落シ、殊ニ夫婦「ナギ」ノ如キハ山頂三四
百米ノ邊ヨリ崩壞シ來リ出水毎ニ其山脚ハ洗ハレ墜落堆積セル土砂
ハ下流ニ搬出セラレ、隨テ山頂ヨリノ崩壞止ムコトナシ、河礫ハ普通大
ナルモノナク二尺以上ニ達スルコト少シ、蓋シ河幅廣キヲ以テ流路ヲ
整理シ山頂ヨリ降下セル土砂ノ下流ニ搬出セラル、ヲ防キ其堆積シ
テ稍緩斜ノ状態ニ變シ安定ノ位置ヲ得ルニ至レハ此地方ニ於ケル崩
壞ハ或ハ之ヲ防止スルヲ得ヘシト雖モ流路ノ整理ニ非常ナル困難ア
ルハ言ヲ須タサルナリ、信濃ノ方面即チ河流ノ西方ニハ落合部落ニ近
ク厚キ火山噴出物アリテ古生層ヲ被覆シ又甚タ狹キ河段ノ存スルア
ルヲ見ル而シテ崩壞ハ東方ニ比シ大ナラス、白獅子澤ヨリ上流ハ流幅
甚タ迫マリ河礫甚ダ大トナリ、東岸ノ崩壞比較的少クシテ堅硬ナル硬
砂岩河中ニ露出シ能ク浸蝕作用ニ抵抗シ及傾斜東方ナルヲ以テ多少
崩壞シ難キ地位ニアリ、西岸ハ粘板岩厚クシテ東岸ニ比シ容易ニ崩壞
シ今「ナギ」ト稱スル大崩壞ハ遠ク之ヲ望ムヲ得、石灰岩ハ大澤ノ少シク

北ニ當リ大崩壊ヲナス、而シテ溪谷ノ河流ニ接スル所ヲ見ルニ其會合

セル所ニハ嘗テ崩壊ノ遺跡タル三角堆積アリ、殊モ今「ナギ」ニ溪口ノ如キハ現ニ高さ三十尺ニ達スヘキ河礫堆積シ其河流ニ面スル所ハ截斷セラレテ直立ス、出水ノ際ニハ常ニ崩壊シテ下流ニ流出ス、蓋シ今「ナギ」ノ崩壊地ハ之ヲ檢スルヲ得サリシト雖モ其區域稍廣ク溪谷ヲナシ此地方ニ於テ最モ廣大ニシテ且ツ高ク土砂ハ三四百米ノ山頂ヨリ崩壊シ來レリ、大澤

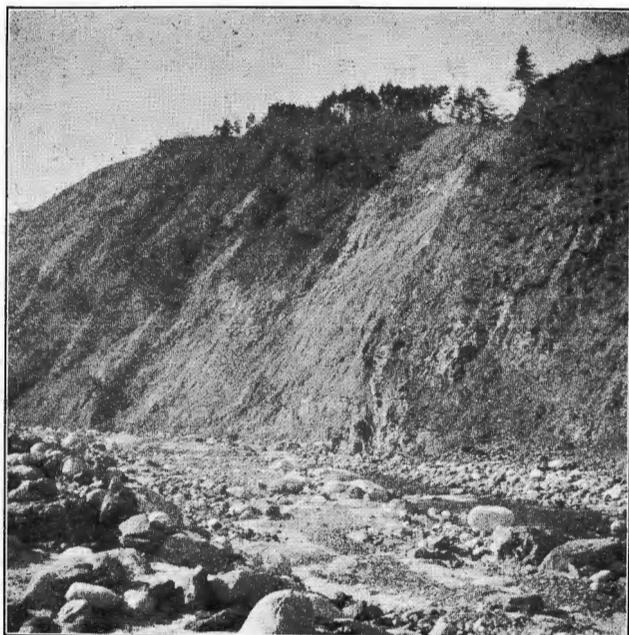
大武川崩壊地ト其河床

大武川ニ於ケル大崩壊ハ岩石ノ分解ニ由ルト雖モ直接ニ河流ノ山脚ニ堆積セル土砂ヲ洗除セル結果ニ歸セサルヘカラス、實ニ大武川ハ崩壊セル山嶽ノ脚麓ヨリ土砂ヲ下流ニ運搬セル爲メ山頂ヨリ山麓ニ至ル急斜面ハ支障ヲ失シ樹木ハ土砂ト共ニ漸次墜落シテ遂ニ今日ニ於ケルカ如キ大崩壊ヲナスニ至レルモノナルヘク、現今ニ於ケルカ如キ

状態ニ於テハ雨水霜雪ノ爲メ直ニ之カ恢復ヲ講スルコト困難ナルヘ

シト雖モ流路ヲ整理シテ河流ノ山脚ヲ洗フヲ防キ土砂ノ墜落ニ任シ安定ノ位置ニ達スルヲ俟テ後舊態ニ復スルコトハ敢テ困難ナラサルヘシ、蓋シ大武川ハ東北東ニ流レテ殆ト直角ニ此山嶽ノ脚麓ヲ衝キ茲ニ方向ヲ轉シテ山嶽ノ走向ニ沿ヒ東南東ニ向ヒ釜無川ニ流下スルモノニシテ流路ノ整理亦容易ナラサルヘク、加之河床ニハ花崗岩ノ巨礫甚タ多ク堤防

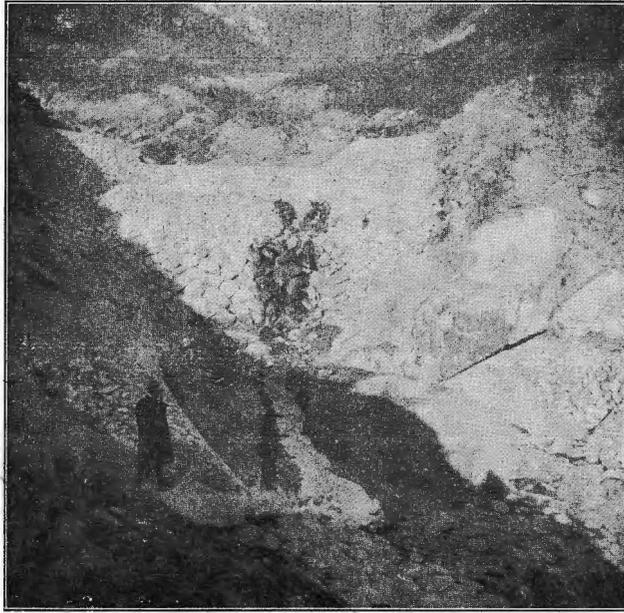
層礫砂ルケ於ニ側兩其ト事工防砂澤入敷屋

春日川ノ一支流屋敷入澤ハ東八代郡黒駒ノ東約二里ノ地ニアリテ目下數十名ノ工夫砂防工事ニ従事ス、崩壊ノ狀況ハ前既ニ記述シタルカ如ク岩石ノ分解ヨリ起レルモノニシテ巨礫ト共ニ土砂ヲ流出ス、加之溪谷ニ河段アリテ所ニヨリ高サ十米ニ達シ巨礫ヲ含有シ出水ニ際シ破壊セラレテ災害ヲ甚シカラシム、駒飼ニ於ケル崩壊ハ屋敷入澤ニ見ルモノト同シク、上黒駒ノ南ニ當リ北西ニ竹居村ニ流下セル天川ニ於テハ其發源地ノ上部ニ馬蹄形ヲナセル崩壊地アリ、茲ニハ表土稍深キモ崩壊ノ爲メ岩骨露白スルニ至レリ、其下流數町ノ間溪谷ハ深刻セラレ岩骨露ハル、而シテ上部ニハ草木ノ繁茂スルモ表土ト共ニニ落スルヲ恐アリ、北都留郡笹子村大洞澤ニ於ケル崩壊モ亦之ニ同シク、而モ大ナルモノナシ

ハ其三角堆積ニ見ルニ嘗テ大ニ土砂ヲ流出シタルコトアルヲ知ルニ

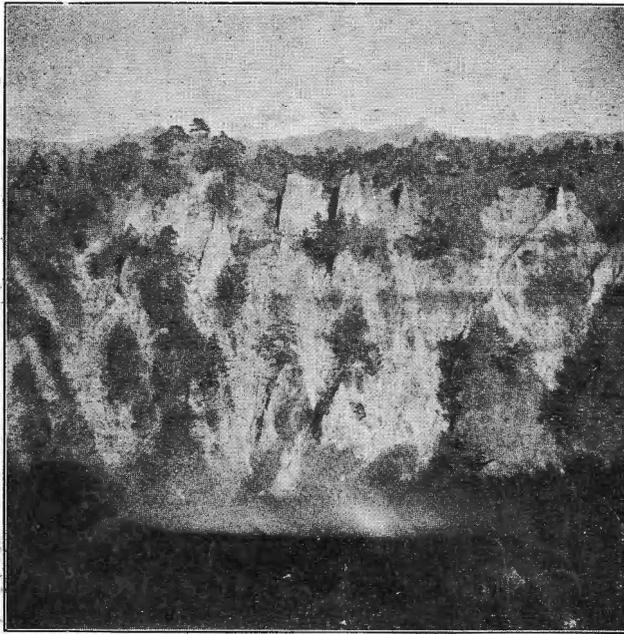
江草村ニ於ケル崩壊地

鹽川ノ上流江草村岩ノ下ニ於ケル明治三十九年ノ災害ハ激甚ナルモノアリシト云ヒ家屋ヲ流出シ田畑ヲ破壊セリ、即チ大澤ノ崩壊ニ基クモノナリ、地質ハ火山灰ト安山岩塊ノ交雜セルモノヨリ成ル、岩塊ノ大サハ一寸内外ノモノ最モ多ク遙ニ層理ヲ目撃スルコトヲ得ヘシ、地ハ臺地ヲナスト雖モ溪流ハ深ク刻マレテ殆ト直立シ其高サ百米ニ達スルモノアリ、現ニ大澤ニ於テハ將ニ崩壊セントスルノ位置ニアルモノ

アリ、又上部ニ裂隙生シ其一部ハ運動シテ稍低ク甚々不安定ノ位置ニ

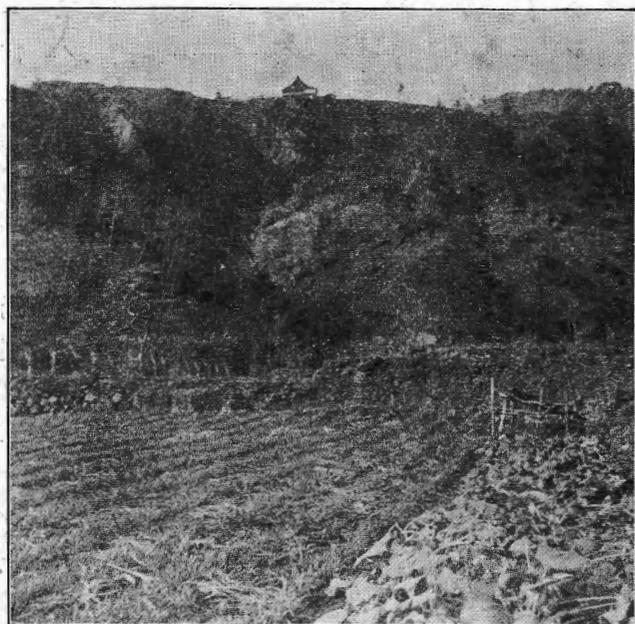
仙洞田ニ於ケル崩壊地

アル所アリ、斯ノ如キハ獨リ大澤ニ止アラヌシテ此附近ノ臺地ニ於ケル崩壊ハ蓋シ同一ナルカ如シ、此地ヨリ南ニ大嶺ヲ越エテ西山梨郡清川村ニ至ルニ同一ノ地質ニ同一ノ崩壊ヲ見ル、其臺地ハ溪流ヨリ高キコト二百米ニ達スルモノアラン、而シテ河流ニ沿ヒテ河段アリ、殊ニ西岸ニ能ク發達ス、最下部ノ岩石ハ集塊岩ニシテ其上ニ稍固結セル砂質凝灰岩アリ、甚々薄ク厚サ二三寸乃至一尺

スルモノニシテ厚ク、最上部ハ最近ニ堆積セル砂礫層ニシテ河段ヲナ

ス、而シテ溪流ノ傾斜ハ甚タ急
ニシテ出水ニ際シテハ山腹ノ
崩壊ト共ニ河段ハ破壊セラレ
大ナル災害ヲ惹起スルコトア
リ、蓋シ火山灰ト火山岩片トハ
厚層ヲナシ容易ニ崩壊シ、殊ニ
西方ノ山嶽ハ火山灰多ク清川
村ノ太崩壊ナルモノ即チ是ナ
リ、東方ハ河段ニ接シ安山岩屹
立シ容易ニ崩壊セス、下福澤ニ
至リ集塊岩ノ固結セルモノ露
出シ崩壊甚シカラス

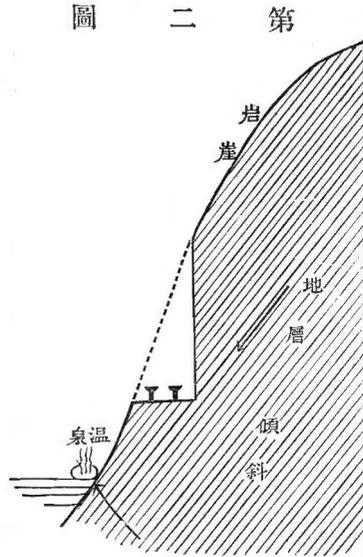
鐵道線路工事ノ泉源ニ對スル影響

線路ノ最モ溫泉ニ近接スル處ハ赤湯ナレトモ線路ハ泉源ヨリ十餘尺ノ上位ヲ通シ、然モ泉源ニ無關係ノ地層ヲ切取ルモノナレハ該工事ハ泉源ニ何等ノ影響ヲ及ホサ、ルヘシ、又赤湯ノ御殿湯ト稱スル處ニアリテハ只其上ヲ埋立ツルノミナレハ之カ工事ニ耐ヘ得ルノ處置ヲ施シ即チ鐵管ノ如キモノヲ以テ溫泉ヲ導カハ敢テ廢滅ノ憂ヒナカルヘシ、車湯及新車湯ノ附近ニ於テハ線路ハ泉源地ヨリ數十尺高キ臺地上ニアリ、且ツ其距離百二十尺内外ヲ隔テ地層上ニモ泉源ト全ク無關係ナルモノ、如シ、又鳴子ノ元湯溫泉ハ線路ヨリ高位

ニアレトモ大約數百尺ヲ隔テ且ツ溫泉ハ安山岩中ヨリ湧出シ線路ハ之ヲ被フ所ノ第三紀層上ヲ通過スルモノナレハ其泉源ニ影響スル所ナキヤ論ヲ俟タス、其他ノ溫泉ニ至リテハ線路トハ全ク關係ナシトス

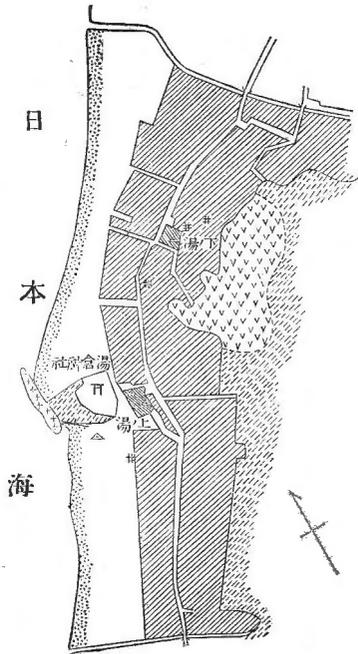
湯ノ濱溫泉地略圖
 縮尺二千四百一分

湯ノ濱溫泉
 地ハ第三紀
 層、沖積層、花
 崗岩及石英
 粗面岩ヨリ
 成ル、第三紀
 層ハ凝灰岩

及蠻岩ノ互層ニシテ略ホ東西ニ近キ層向ヲ有シ北方ニ傾斜ス、凝灰岩
 ハ灰色若クハ帶綠暗灰色ヲ呈シ其内ニ縱横ノ龜裂多ク岩質軟弱ニシ
 テ容易ニ崩壞スルモノト硅質ヲ帶ヒテ硬堅ナルモノトアリ、往々安山

本温泉地ヲ構成スル主ナル地質ノ凝灰岩及石英粗面岩ナルコトハ前述ノ如シ、湯倉神社近傍ニテ見ルニ凝灰岩ハ北四十五度西ノ層向ヲ有シ、北東三十度ニ傾斜スレトモ南方ニ赴クニ從ヒ層向ハ漸次東西ニ近シ、本岩中ニハ其層面ニ沿ヒ間隙アルノミナラス又縱横ニ多クノ小龜裂アルヲ以テ温泉ハ是等ヲ傳ヒ湧出スルモノ、如シ、上ノ湯泉源ニテハ温泉ハ層面ノ間隙ニ沿ヒ海岸ヨリ陸上ノ方向ニ流布スルカ如キ觀アリ、而モ花崗岩ヨリ成ル長岩附近ニ温泉ノ湧出多キヲ見レハ温泉ハ初メ長岩ト凝灰岩ノ接觸部ニ沿ヒ上騰シ次テ凝灰岩ノ裂罅中ニ入り長岩近傍ノ地表ニ現出スルモノナラサルヤヲ疑フモノナリ、故ニ湯倉神社以南又ハ以北ノ海濱ニ二十尺内外ノ掘鑿井ヲ試ミ尙ホ他ノ泉源ノ有無ヲ尋ヌルモ無益ニアラサルヘシ

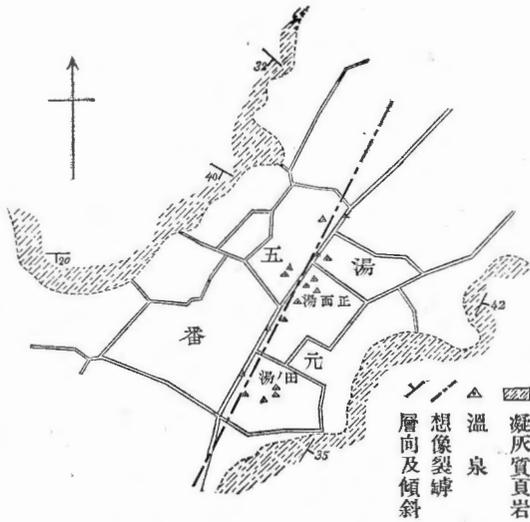
湯田川溫泉地略圖
縮尺二千四百分之一

ノ方向ト一致シテ約南北ニ走レリ
凝灰質頁岩ノ裂罅ヲ出テタル溫泉ハ其上ニ堆積スル沖積層ニ滲入ス、

灰色凝灰質頁岩(或部分ハ頗ル堅硬質トナル)ヨリ成リ内ニ浮石質砂岩
ノ一尺ヨリ六七尺ノ厚サヲ有スルモノヲ挾有ス、溫泉地西方ノ山峯ヲ

構成スル地層ノ層向ハ北五十度西
又ハ東西ニシテ傾斜ハ南西或ハ南
方四十度以内ナレトモ、東方ノ山峯
ヲ成ス地層ハ全ク之ト異ナリ北三
十五度東乃至南北ニ走リ南東又ハ
東方ニ四十度内外ニ傾斜ス、是ニ由
テ之ヲ觀ルニ本溫泉地ノ谷ハ一ノ
斷層谷ニ當リ溫泉ハ略ホ南北ニ走
ル斷層ノ裂罅ニ沿ヒ湧出スルモノ
ノ如ク、溫泉湧出地ハ一帯ヲナシ谷

温泉ハ略ホ温泉地ノ中央大道ト同方向ニ走ル凝灰質頁岩中ノ裂罅ヨ
 リ湧出シ其上ニ堆積スル冲積層ニ入リテ漸次上騰シ表土、砂層、礫層ノ
 區別ナク悉ク其内ニ滲入シ特ニ砂層、礫層ノ如キ粗質ナル地層中ニ多
 量ニ湛溜セララル、モノ、如シ、而シテ地表ニ近キ處ニテハ雨水ノ滲透
 ノ爲ニ著シク其溫度低下シ地表ヨリ深度大ナルニ從ヒ其影響次第ニ
 減シ且ツ泉源タル裂罅ニ近ツクガ故ニ高溫ナル温泉トナルモノナル

ヘシ、故ニ現在ノ温泉ヨリ高温ニシテ多量ニ湧出スルモノヲ得ント欲セハ尙ホ深度大ナル井戸ヲ掘鑿セサルヘカラス、而シテ温泉湧出ノ状況ニ推シテ十三番宅地ト六十三番宅地ヲ連ネタル一帯ハ最モ上記裂罅ニ近キモノ、如クナルヲ以テ此一帯ヲ中心ニ掘鑿スルヲ得策ト信ス(調査後同地帯附近ニ數多ノ井戸ヲ掘リ地表下三十尺内外ニ至リテ高温且ツ多量ナル温泉湧出シタリト云フ)然レトモ是等温泉ヲ滯溜スル砂層ニハ厚薄アルヲ以テ近距離ニアリテ一井ハ多量ニ一井ハ少量ニ湧出スルコトアルヘク、尙ホ地表ノ水滲透シ其影響少ナカラサルモノアルヘキヲ以テ泉温泉量モ近距離ニ於テ大差ヲ生スルコトアルヘシ、又温泉井相互ノ間隔ハ之ヲ相當ノ距離ニ保タサレハ互ニ泉量ニ影響アルヘク已ニ濫掘ニヨリテ相互不利ニ陷レル本縣内ニ於ケル他温泉地ノ例ニ鑒ミ宜シク温泉地全般ノ發達利益ヲ主トシ利己ノ行動ハ之ヲ避ケサルヘカラス

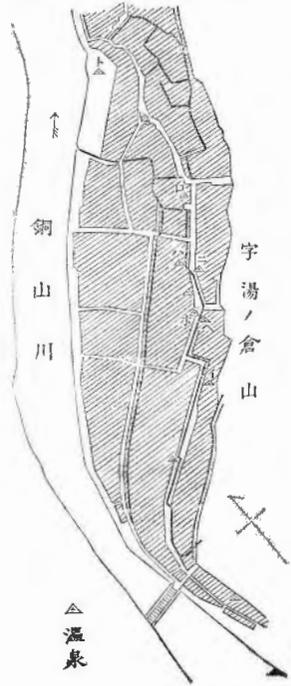
肘折温泉地圖
 縮尺二千四百分一

- イ 疵ノ湯
- ロ 疝氣湯
- ハ 村井六助宅地内温泉
- ニ 三原治郎兵衛宅地内温泉
- ホ 柿崎金兵衛宅地内温泉
- ヘ 大友芳吉宅地内温泉
- ト 河原湯

前述セル處ニヨリテ觀ルニ本溫泉地ニ於ケル溫泉湧出地ハ略ホ東側
 山麓ニ沿ヒ北東ヨリ南西ニ走ル線上ニアルカ如シ、恐ラク本地方ヲ構
 成スル集塊岩又ハ凝灰岩(又ハ安山岩)内ニ同方向ニ走ル裂罅アリ、之ニ
 沿ヒ溫泉湧出スルモノナラン、而シテ裂罅ヲ出テタル溫泉ハ殆ト砂層、
 礫層(此内ニ安山岩塊、集塊岩塊ヲ含有ス)ノ互層ヨリ成ル冲積層ニ入り
 砂層又ハ礫層ノ各處ニ湛溜スルモノ、如シ、而シテ地表ニ近キ部分ニ
 アリテハ溫泉ハ地下ニ滲透スル水ノ影響ヲ受クル事多ク著シク低溫
 ニアルモ地表下十間内外ニテハ攝氏約五十度ノ高溫ヲ保テルカ如シ、
 一年中四、五月ノ交ニハ概シテ溫泉量増加シ夏期ニ減少スル等氣候ト
 ノ關係アルハ地表水ト連絡アルヲ示スモノニアラサルナキカ、疵ノ湯
 ノ如ク直接ニ岩層ノ裂罅ヨリ導クモノニアリテハ此ノ如キ現象ナシ
 泉質 本溫泉地中疵ノ湯、疝氣湯ノ分析左ノ如シ
 疝氣湯

セリ、又大友芳吉宅ニ湧出セル高温度ノ温泉ハ村井六助宅地内ニ於テ新井ヲ掘下セルト同時ニ温度泉量共ニ多少ノ變化ヲ來セリ、故ニ冲積層中ノ砂層ヨリ掘井ニヨリテ温泉ヲ汲取スルモノニアリテハ這般ノ影響ニ徴シ須ラク既成井ノ近傍ニ新井ヲ掘下スルコトナキヲ要ス、尙ホ集塊岩ノ裂罅ヨリ湧出スル疵ノ湯ト雖モ其近傍ニ鑿井シ同一裂罅ニ會スルコトアラハ忽チ其泉量ニ影響アルヘキヲ以テ同温泉ノ近傍ニモ新井ヲ掘下セサルヲ得策トス

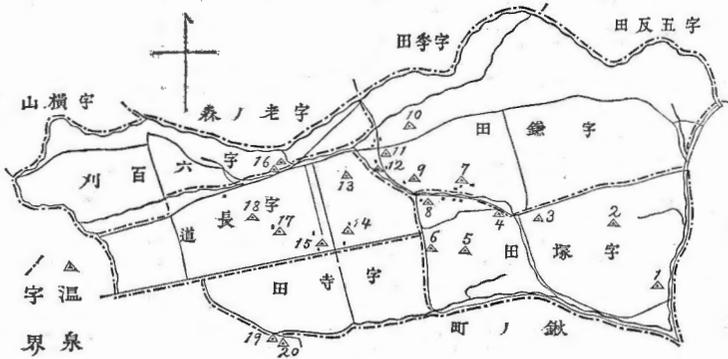
津山温泉地略圖

本溫泉地ノ東側ニ聳ユル山峯ハ花崗岩及安山岩ヨリ成ルモ溫泉地ハ悉ク沖積層ヨリ成ル、沖積層ハ東根溫泉ニ於ケルト殆ト同シク粘土及砂ヨリ成ル、地表以下五十間ニ至ル間ニ盤ト稱スル堅硬質粗粒砂層五層アリテ厚キハ六尺以上ニ達スト云フ、砂ハ東根溫泉ノ砂層ト全ク同一質ニシテ石英砂ニ凝灰岩、砂岩、安山岩ノ細粒ヲ混入セルモノヨリ成ル、本溫泉地ハ未タ發達ノ初期ニアルモノニテ今後ノ試掘ニヨリテ東西ニ延長スヘキカ又南北ニ延長スヘキカヲ推定セサルヘカラス、即チ本溫泉ハ沖積層ノ下ニアリテ其湧出スル岩層内ノ裂罅ノ方向等ニ關シテハ全ク之ヲ測知スルヲ得サルモ恐ラク東根溫泉ノ泉源ヲナス裂罅ト同シク山形盆地ノ斷層線ニ沿フモノナラン、而シテ本地方ニ於ケル裂罅ノ走向ハ字季田、老ノ森、鍬ノ町地内ニ於テ(山口祐助井戸ノ北方
