地質調査所特別報告 第4号

新潟地震予察報告

地質調査所

昭和41年10月

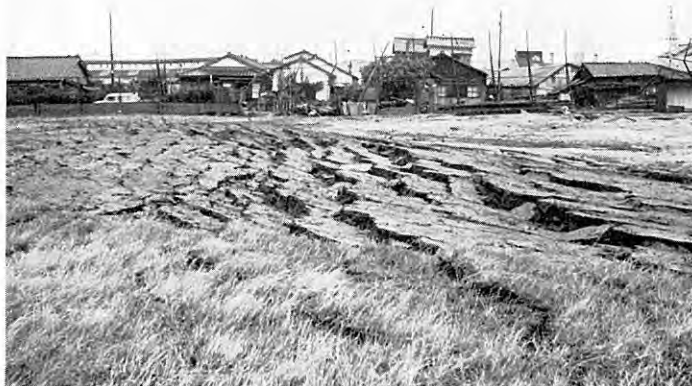
国道18号線にかけられた越後線の陸橋付近では、鉄道の盛土が沈下すると同時にE-W~ENE-WSW方向の亀裂を伴つて崩壊し、線路の路盤は2m以上下がっている(図版10,11)。この付近では家屋の破壊も著しい(図版12)。この陸橋南側の広場ではENE-WSW方向に延びた局部的沈降部があり、その縁辺部には図版13に示すようなENE方向の地割れ群を伴っている。

図版 13 越後線白山駅西方約 750 m 付近の同線南側広場の局部的沈降部と地割れ群 (N 6~7° E で鉄道に平行)  
沈降部では砂を噴出している。地割れの落ちの側が沈降側と反対になっていること、家屋や塀もわずかながら傾いていることに注意。

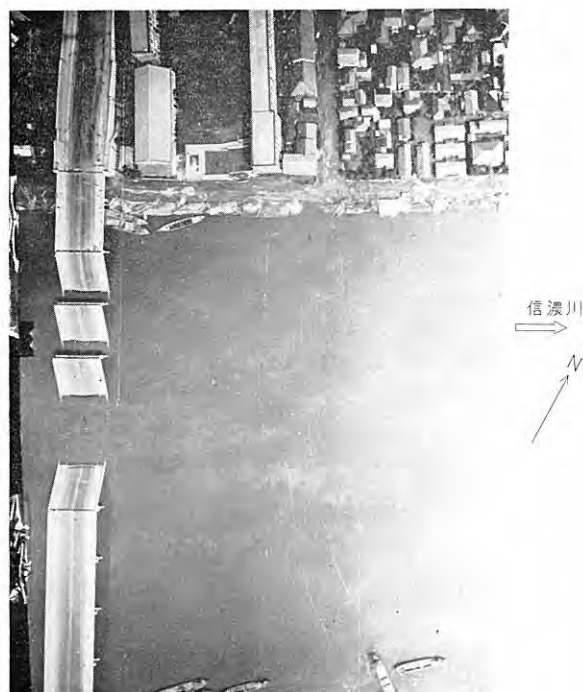
昭和大橋は落ち、北側の盛土部は、顕著な地割れを生じ、擁壁は両側に開き、大破している(図版19~23)。

図版 19 昭和大橋付近 (空中写真)  
(防衛庁 39.6.17 撮影)

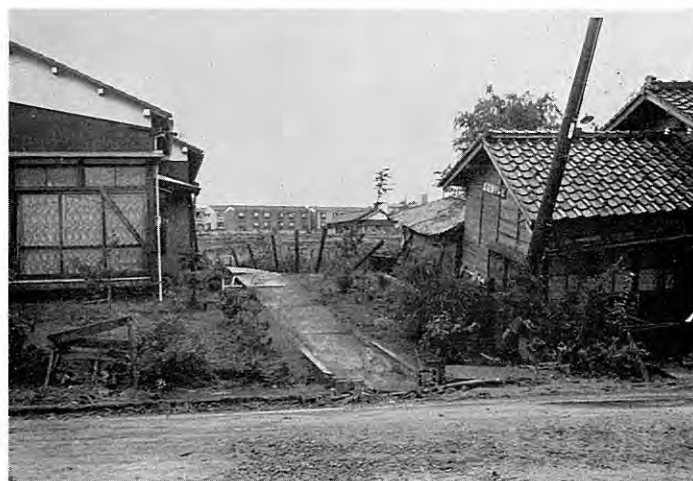
図版 37 砂丘縁部の押し出しを伴う波状うねり  
左の家は地震前にくらべて約 2 m 上昇し, 右の家は道路側に著しく傾いている。杭の列も上昇によって扇形に開いている。  
(越後線寺尾駅の南東約 2 km)

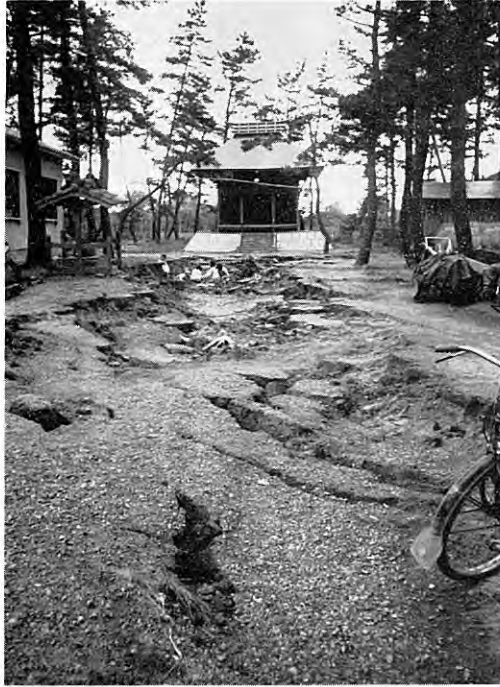
図版 40 黒崎村善久旧信濃川河道内の地溝状地割れ群

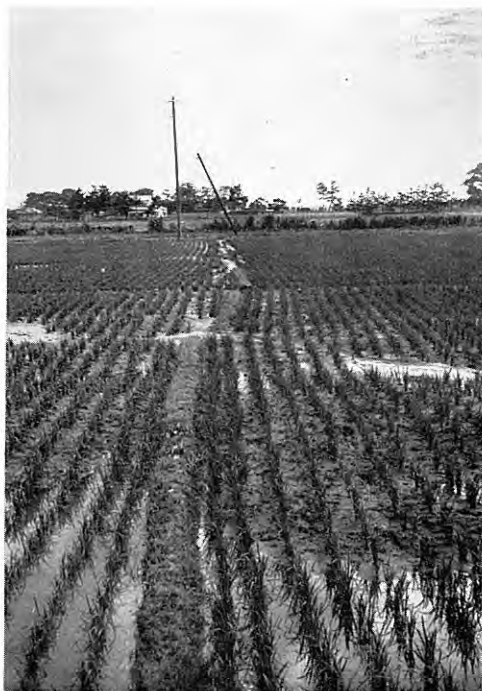
図版 44 旧河道内の田の中の地割れ  
畔道が地割れによってずれている。白くみえるのは噴き出した砂。

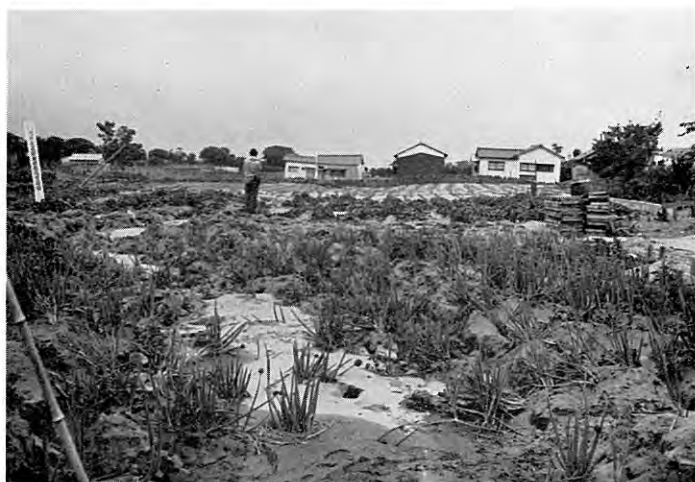
図版 45 旧信濃川河道内の波状をなす畑地の面に順応して傾いた家屋  
画面のほぼ中央の家が図版 41。(黒崎村善久, 旧信濃川河道)

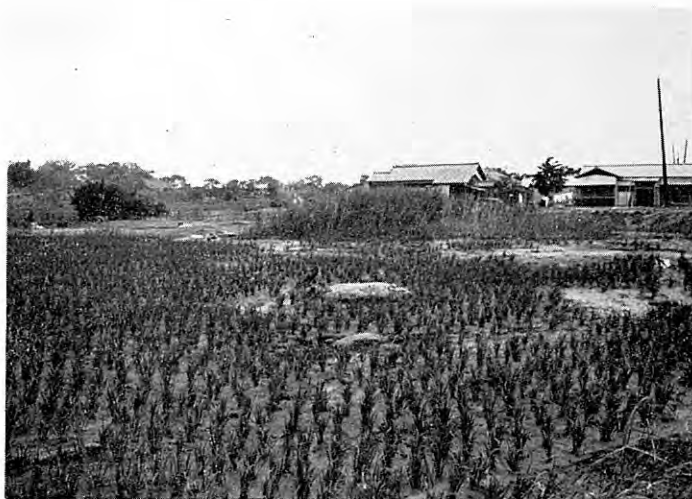
図版 47 振動によって浮き上がった泥炭塊と樹幹 (黒崎村善久, 旧信濃川河道)

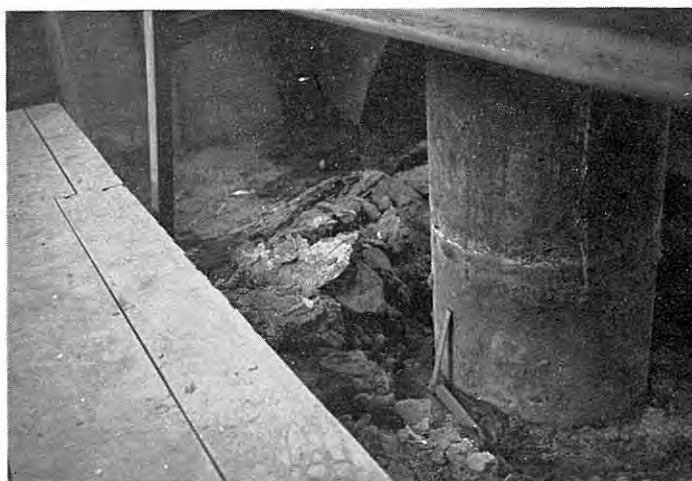
図版 49 通産省地盤沈下大形観測井の抜け上がり (約 30 cm)

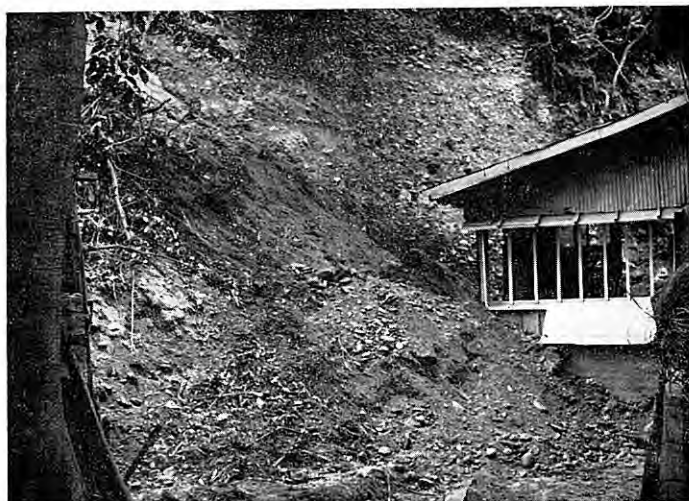
図版 69 村上市滝ノ前の崖崩れ（1）  
（村上市災害対策本部提供）
